**Ehte Humanitaargümnaasium**

**EXAMEN DE L'ÉTAT ÉCOLOGIQUE  
DE LA RIVIÈRE MUSTJÕGI**

Travail de recherche

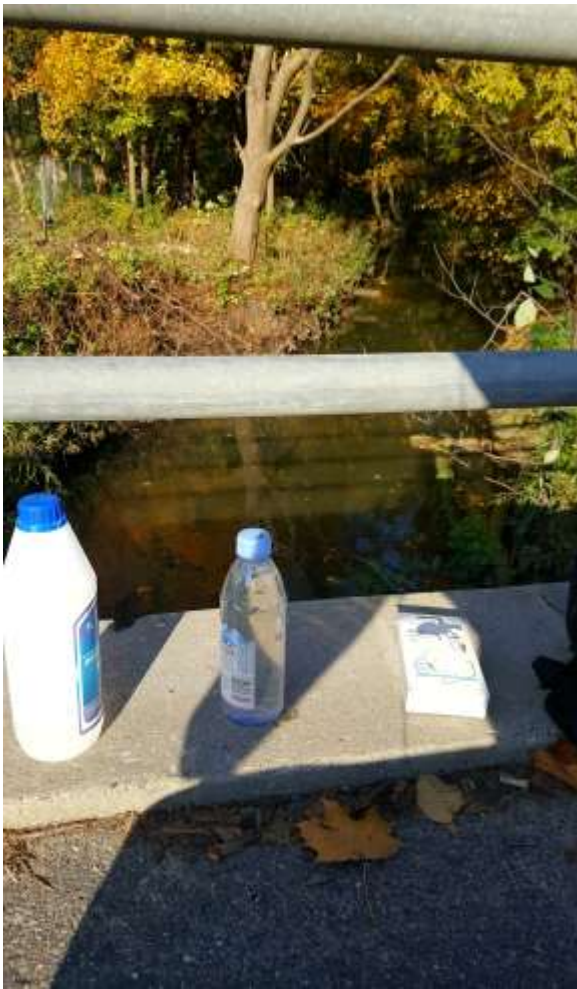
Dessin 2. Point de prélèvement des échantillons près de la chaussée Paldiski.

Échantillon 1. Le point du prélèvement des échantillons se trouve près de la chaussée Paldiski.

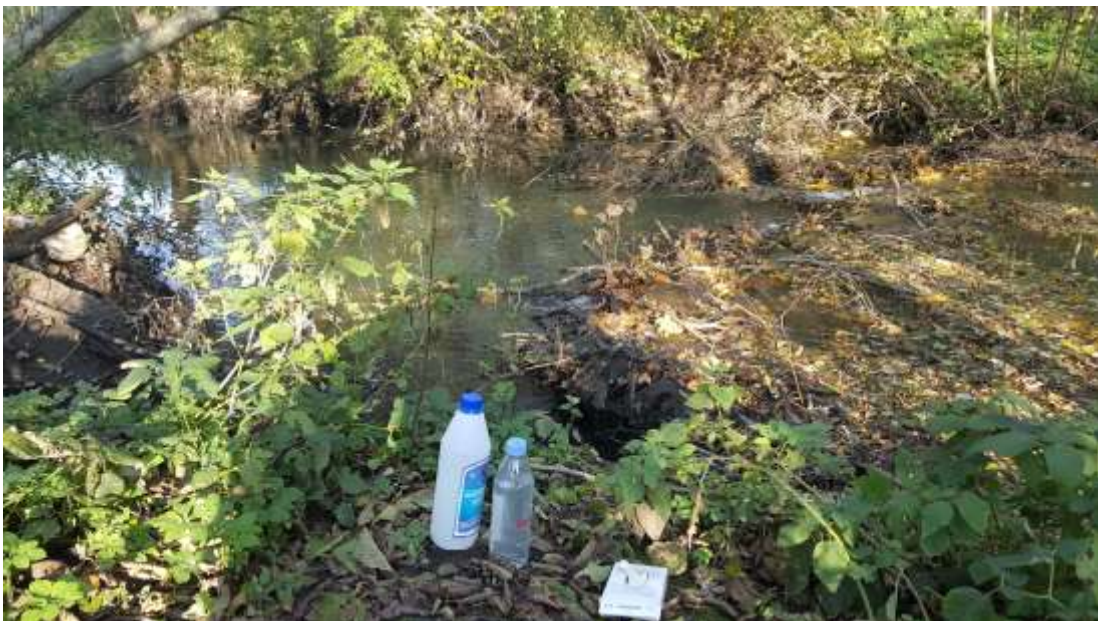
Dessin 3. Point de prélèvement des échantillons dans la forêt, non loin de la promenade Stroomi.

Échantillon 2. Le point du prélèvement des échantillons se trouve dans la forêt, non loin de la promenade Stroomi. (voir annexe: [dessin. 1; 3](#)).

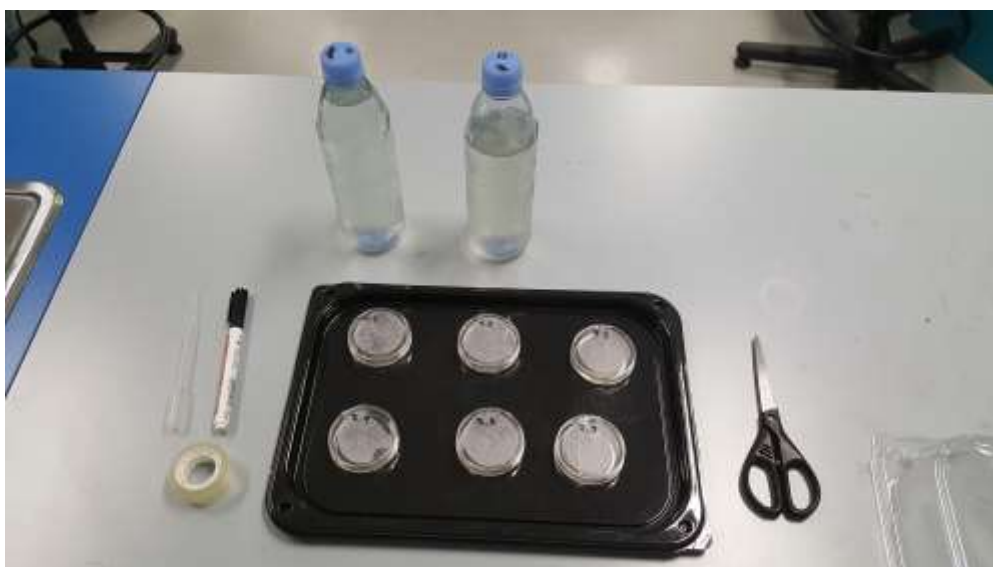
Dessin 4. Le substrat placé dans les boîtes de Pétri. L'échantillon 1 est placée dans les boîtes numérotées (de gauche à droite et de haut en bas): 1.1, 1.2, 1.3; L'échantillon 2 est placée dans les boîtes numérotées: 2.1, 2.2, 2.3.

Pour la cultivation de colonies de bactéries à partir des échantillons de l'eau prélevés et leur analyse ultérieure, un substrat a été fabriqué en 3 jours, placé dans des boîtes de Pétri et bien fermé pour empêcher les micro-organismes de pénétrer dans l'air. ([voir annexe: dessin 4](#)). Le substrat joue le rôle de milieu nutritif pour les bactéries.

**Les proportions du substrat utilisé:** ½ cuillère à thé (~ 1,2 g) de gélatine pour 60 ml d'eau et 1 cuillère à thé de sucre.

**Expérience 1, débutant le 20.09.2018, température de l'eau dans la rivière + 15.** Les échantillons de l'eau 1 et 2 ont été déposés dans les boîtes de Pétri sur le substrat. ([voir annexe: dessin 4](#)). Nous avons mené une surveillance quotidienne. Au cinquième jour après le

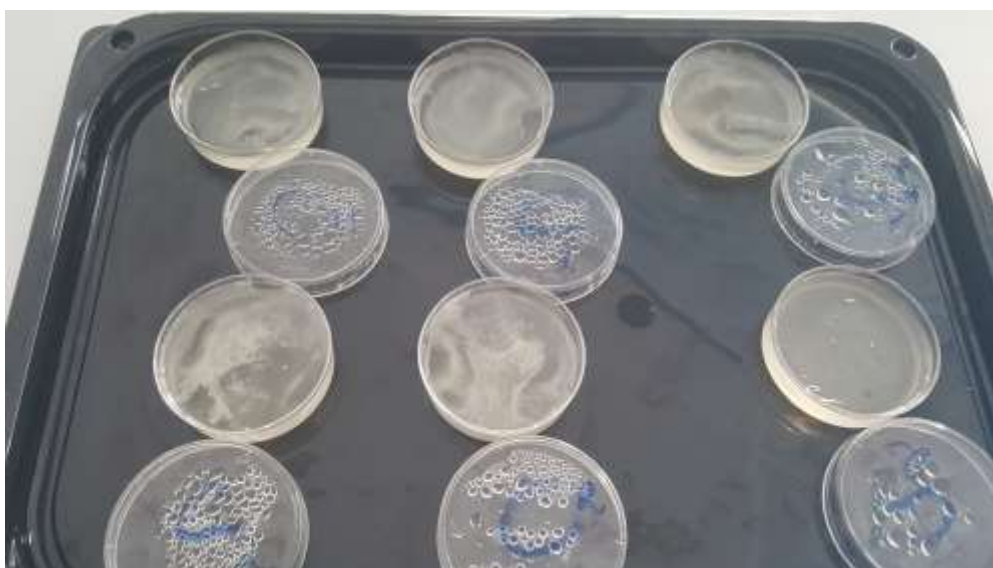
Dessin 5. Photo des colonies (le 25.09.2019) 5 jours après le début de l'expérience 1.

début de l'expérience, une odeur caractéristique des déchets de bactéries a apparue. ([voir annexe: dessin 5](#)). Une petite prolifération blanche de bactéries a également apparue, dispersée de manière inégale sur la surface de la boîte ([voir annexe: dessin 15](#)). Le dixième jour à compter du début de l'expérience, tous les signes susmentionnés se sont intensifiés. Au 20e jour, le contenu des boîtes numérotées 1.2, 1.3, 2.2 a pris une couleur jaune vif. ([voir annexe: dessin 6](#)). Il est possible de faire l'hypothèse de la présence de bactéries pathogènes dans l'eau susceptibles de provoquer des réactions allergiques. Par conséquent, nous avons décidé d'arrêter la croissance et de détruire les colonies.

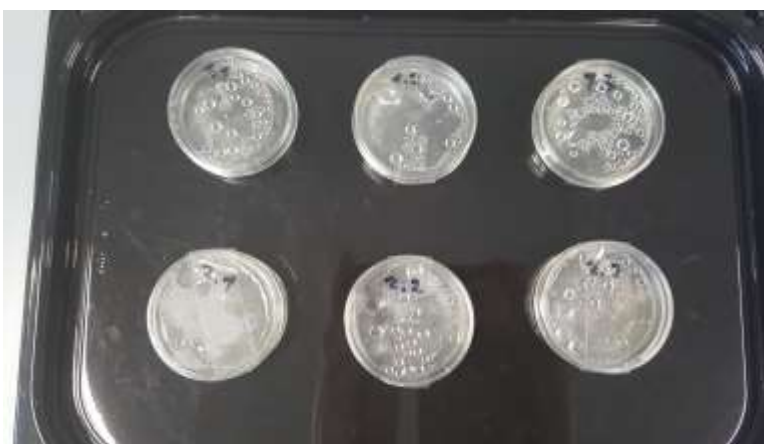
Dessin 7. Photo des colonies (le 01.11.2018) 15 jours après le début de l'expérience 2.

L'expérience 2 est une répétition de l'expérience 1. Le 15e jour après le début de l'expérience, une odeur caractéristique des déchets de bactéries a apparue. ([voir annexe: dessin 7](#)). Tout au long de l'expérience, une prolifération blanche légèrement visible était présente à la surface des boîtes.

**Conclusion:** une basse température lors du prélèvement a entraîné un faible taux de croissance des bactéries. Comparé à l'expérience 1, aucune bactérie pathogène n'a été détectée.

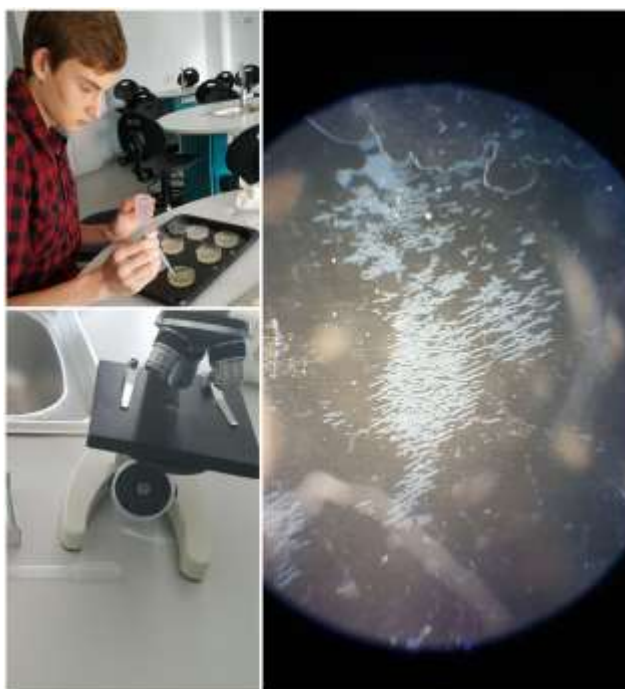
Dessin 15. Examen des bactéries sous le microscope 10x40.

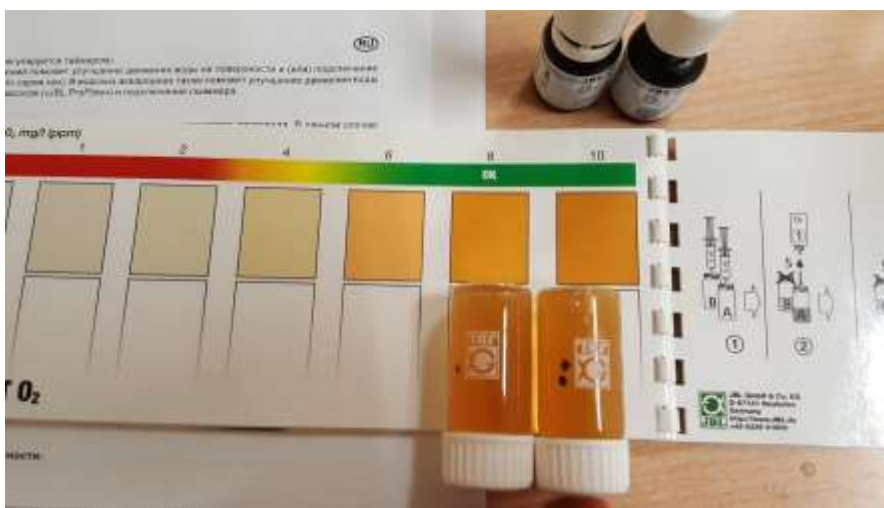
Dessin 9. est de l'eau O2.

**Suivant les instructions jointes au kit, l'eau a été testée pour:** valeur de pH ([voir annexe: dessin 8](#)), contenu O<sub>2</sub> ([voir annexe: dessin 9](#)), contenu NH<sub>4</sub>/NH<sub>3</sub> ([voir annexe: dessin 10](#)), dureté générale (GH) ([voir annexe: dessin 12](#)), dureté carbonatée (KH) ([voir annexe: dessin 11](#)), contenu CO<sub>2</sub> ([voir anexe: dessin 13](#)).

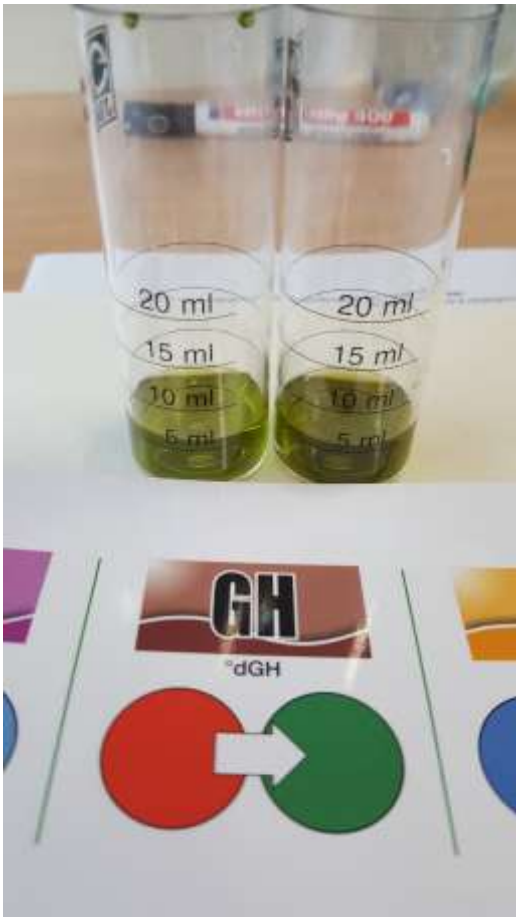
Dessin 12. Test de de dureté totale de l'eau (GH).

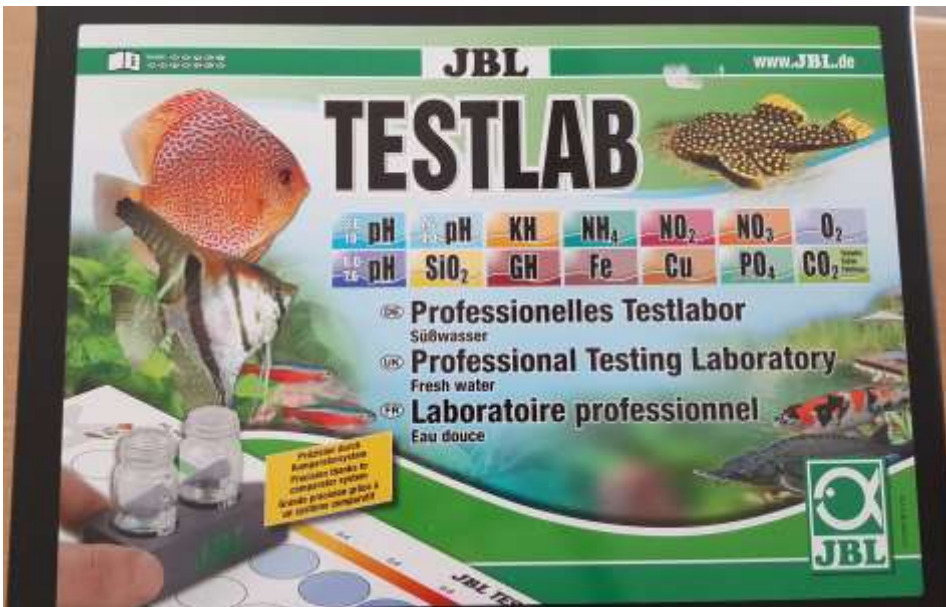
Dessin 14. Kit professionnel “JBL Testlab“ pour l’analyse chimique.

Une analyse chimique a été réalisée pour identifier des indicateurs des valeurs des principaux facteurs affectant l'existence favorable de microorganismes dans l'eau. Pour l'analyse chimique a été utilisé le kit professionnel "JBL Testlab" [2] ([voir annexe: dessin 14](#))([voir annexe: dessin16](#)). Le kit contient 13 flacons avec des solutions pour l'analyse chimique. L'analyse chimique a été réalisée sur les échantillons 1 et 2 ([voir "3.1 Prélèvement des échantillons"](#)).

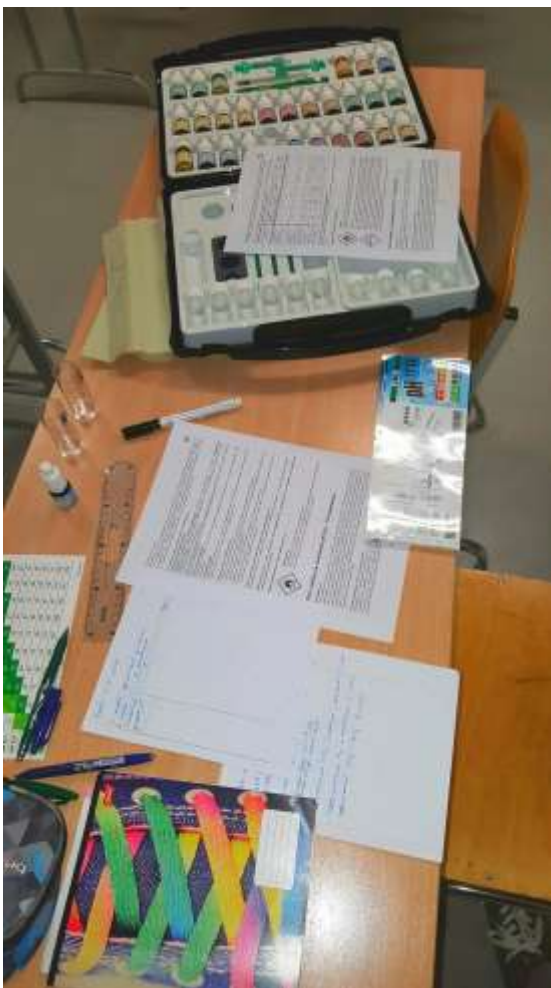
Dessin 16. Réalisation de l’analyse chimique des échantillons.
